ANNEXE 2 : FICHE SIGNALETIQUE DU BATIMENT J

# DIAGNOSTIC TECHNIQUE

**BATIMENTS J - K - L – CAMPUS PORTE DES ALPES**  
**5, Avenue Pierre Mendès France – 69 500 BRON**

La mission confiée au **BET NERCO** consiste en la réalisation d'un **DIAGNOSTIC TECHNIQUE** complet pour les bâtiments J, K, L, situés sur le Campus de l'Université Lumière Lyon 2 (à BRON – PORTE DES ALPES).

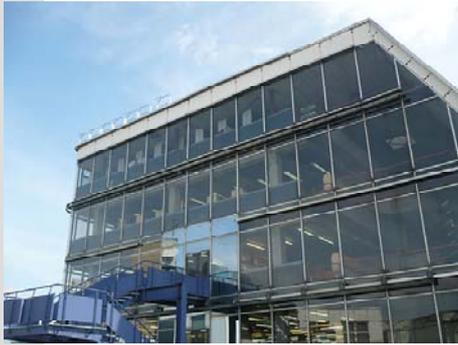
Toiture terrasse et pan incliné

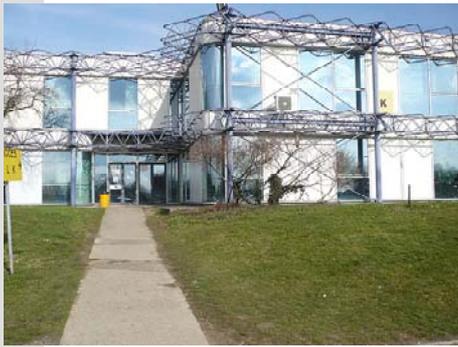
Etanchéité monocouche

**Toiture** Toiture terrasse  
Etanchéité monocouche autoprotégée, finition ardoisée rouge  
Etat général médiocre : stagnation et infiltrations d'eau.  
Absence de garde corps périphérique

- Remplacement des étanchéités et sécurisation des toitures à prévoir à court terme
- Problème à court terme de stabilité du treillis métallique corrodée

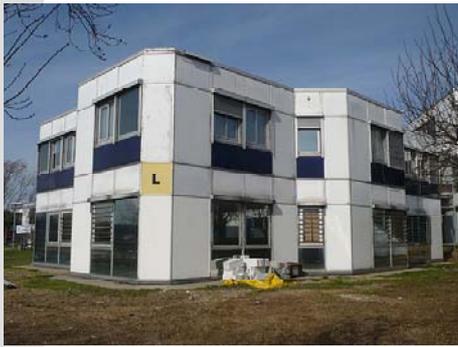
Toitures terrasses

Stagnation d'eau

- Remplacement des étanchéités et sécurisation des toitures à prévoir à court terme
- Problème à court terme de stabilité du treillis métallique corrodé

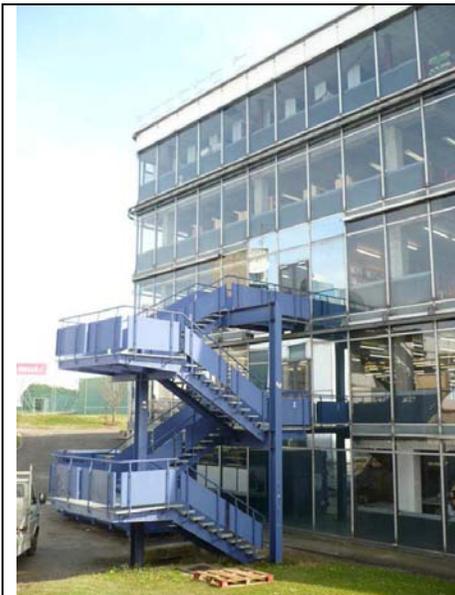
001

<p><b>Bâtiment J</b></p> <p>La toiture du bâtiment a entièrement été réfectionnée récemment.</p> <p>Il s'agit d'une nouvelle étanchéité, de type autoprotégée (structure lourde gravillonnaire).</p> <p>La toiture dispose ponctuellement de garde corps fixes de sécurité.</p> <p>La partie de toiture-façade (en pan incliné) dispose d'un revêtement de type fausses ardoises, associant des parties translucides fixes, permettant l'apport de lumière naturelle aux locaux.</p>	<p>Plus aucune infiltration d'eau n'est à déplorer, à ce jour.</p> <p>Ces parties sont a priori en état correct, hormis les parties translucides, qui sont jaunies du fait de leur exposition prolongée aux UV. A terme, risque de chute de ces éléments.</p>	<p>Ph. 001-002-003-004.</p> <p>Ph. 014-015-016-017.</p>
--	---	---
