ANNEXE 2 : FICHE SIGNALETIQUE DU BATIMENT J

# DIAGNOSTIC TECHNIQUE

**BATIMENTS J - K - L – CAMPUS PORTE DES ALPES**  
**5, Avenue Pierre Mendès France – 69 500 BRON**

La mission confiée au **BET NERCO** consiste en la réalisation d'un **DIAGNOSTIC TECHNIQUE** complet pour les bâtiments J, K, L, situés sur le Campus de l'Université Lumière Lyon 2 (à BRON – PORTE DES ALPES).

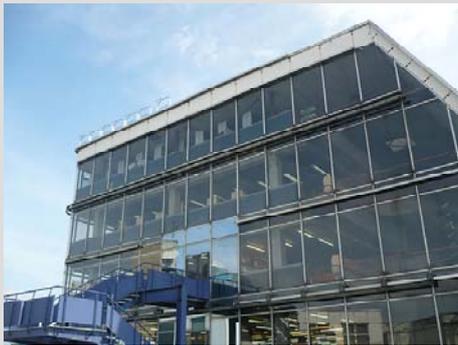
Façade principale

Bâtiment vétuste. Présence d'amiante. Dysfonctionnement des installations électriques et problèmes d'infiltrations.

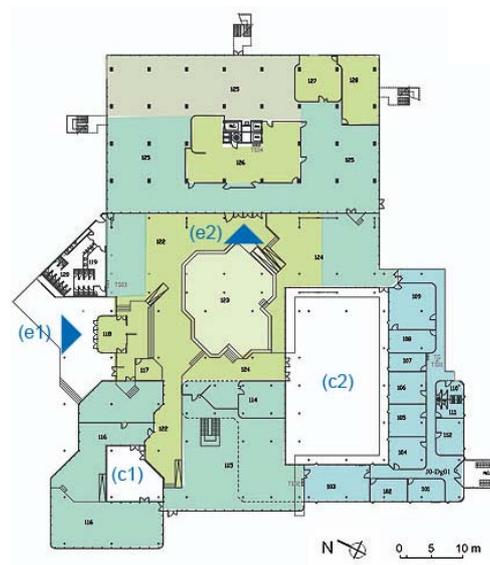
Plan RDC

Fissuration de la dalle en RDC

- Etat général correct de la structure porteuse
- Affaissement du plancher RDC : fissure périphérique du local à surveiller
- Isolation et étanchéité des façades défailtantes, faible inertie : inconfort

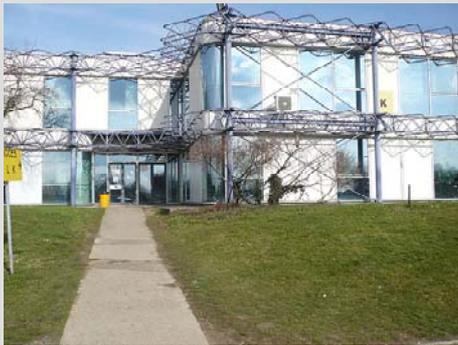
Etat général dégradé. Mauvaise isolation thermique  
 Structure métallique vieillissante.  
 Travaux ponctuels d'étanchéité de toiture la toiture.

- Remplacement des étanchéités et sécurisation des toitures à prévoir à court terme
- Problème à court terme de stabilité du treillis métallique corrodée

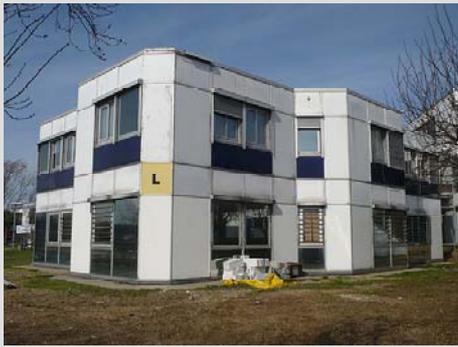
- Structure** Structure mixte métallique / béton  
Chainage treillis métallique en périphérie extérieure, soumis aux intempéries : corrosion  
Cages d'ascenseur, locaux spécifiques et dalles en BA  
Éléments métalliques partiellement floqués
- Toiture** Toiture terrasse  
Étanchéité monocouche autoprotégée, finition ardoisée noire  
Etat général médiocre : stagnation et infiltrations d'eau.  
Absence de garde corps périphérique  
Tourelles d'extraction fortement corrodées
- Façades** Façade mur rideau alu ou panneaux sandwichs sur ossature  
Infiltrations d'eau (notamment façade ouest sous vents dominants)  
Faible isolation des panneaux sandwichs  
Enveloppe en mauvais état de conservation
- Menuiseries extérieures** Menuiseries aluminium, oculo battants

- Remplacement des étanchéités et sécurisation des toitures à prévoir à court terme
- Problème à court terme de stabilité du treillis métallique corrodé
